## GRAU EN CIÈNCIES I TECNOLOGIES DE L'EDIFICACIÓ

### TREBALL FINAL DE GRAU

Reforma i canvi d'ús de l'Antic Ajuntament de Sant Feliu de Codines, situat al carrer Vic nº 1, a Escola Municipal de Música

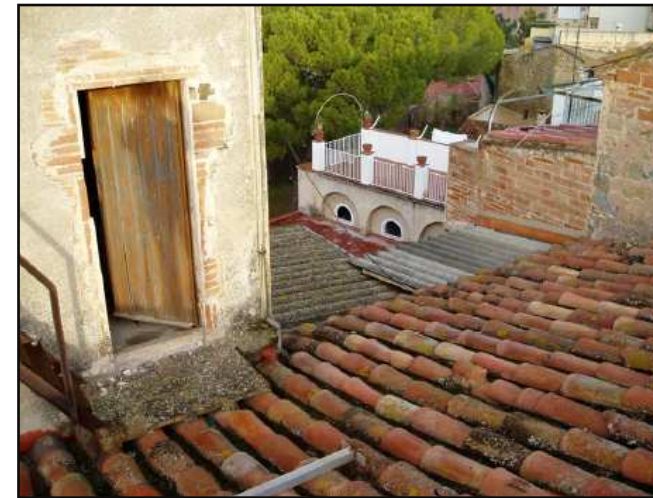
L'estructura està formada per murs de càrrega perimetrals i pilars de fossa a l'interior, que defineixen tres crugies. La coberta és de teula ceràmica àrab a dues aigües, exceptuant la torre de base quadrada on és plana i transitable, al igual que les dues terrasses transitables de façana posterior. Presenten un estat de conservació i manteniment deficient. Existeixen dues cobertes de fibrociment que cobreixen parcialment una d'aquestes terrasses situada a la planta segona.

Figura 2.9: Coberta de teules i de plaques de fibrociment.

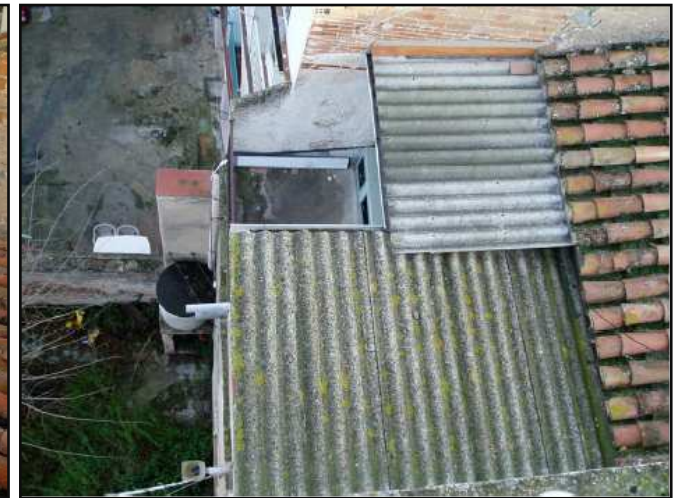
Figura 2.10: Cobertes de plaques de fibrociment.

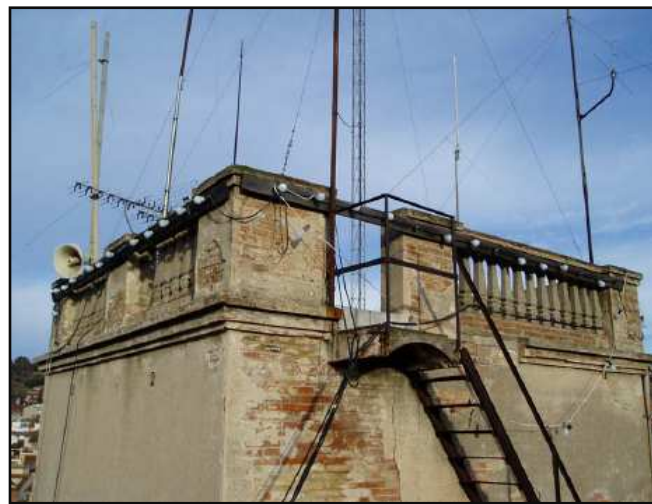
Existeix una escala exterior metàl·lica, també amb oxidació, que permet accedir al terrat d'aquesta torre. Aquesta terrassa ha estat coberta recentment amb una làmina asfàltica auto protegida, sense resoldre els problemes d'impermeabilització.

*Figura 2.13: Escala metàl·lica exterior i conjunt d'antenes del terrat del nucli d'escala.*

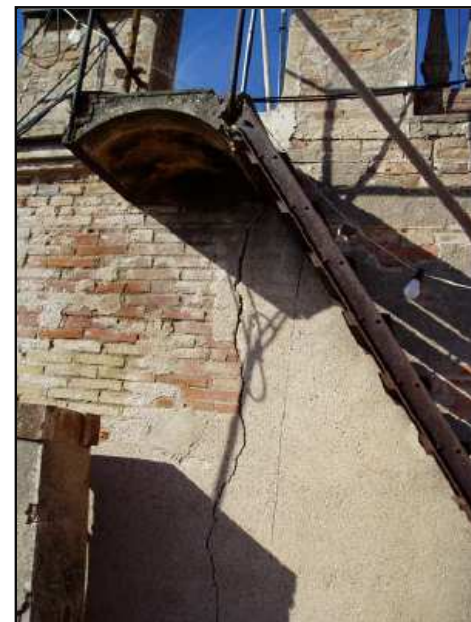
*Figura 2.14: Escala metàl·lica exterior.*

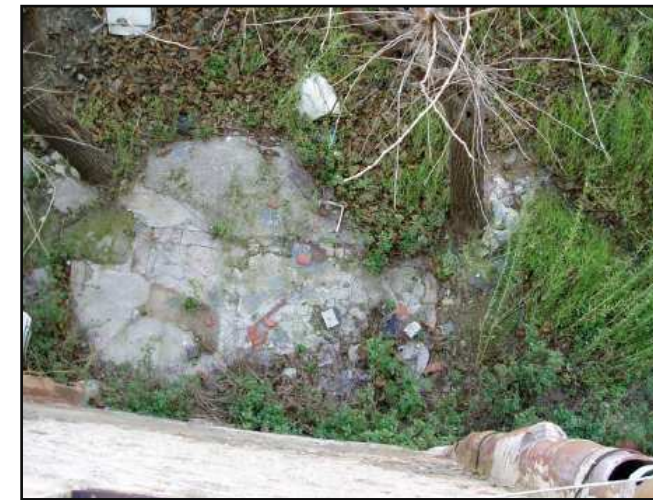
*Figura 2.15: Baixant ceràmic.*

L'embornal està obturat i el diàmetre del baixant és insuficient, fet que provoca l'acumulació de l'aigua de pluja i la seva posterior filtració a l'interior de l'edifici. A la balustrada hi manquen alguns balustres i els nombrosos encastaments metàl·lics existents per a sustentar antenes i parallamps, accentuen l'estat de deteriorament.

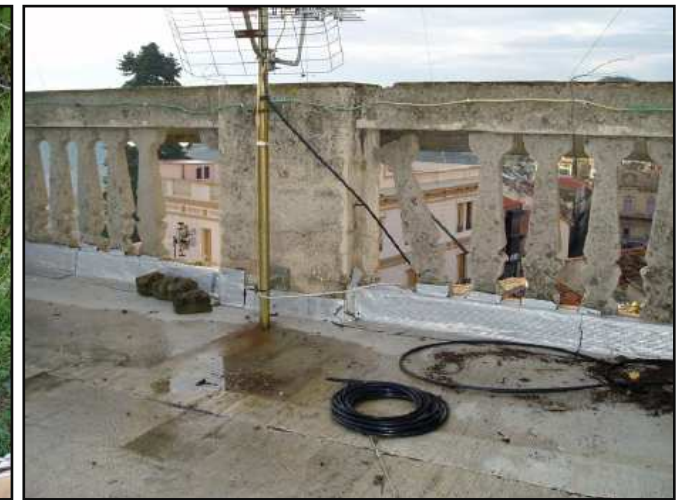
*Figura 2.16: Balustrada del terrat del nucli d'escala.*

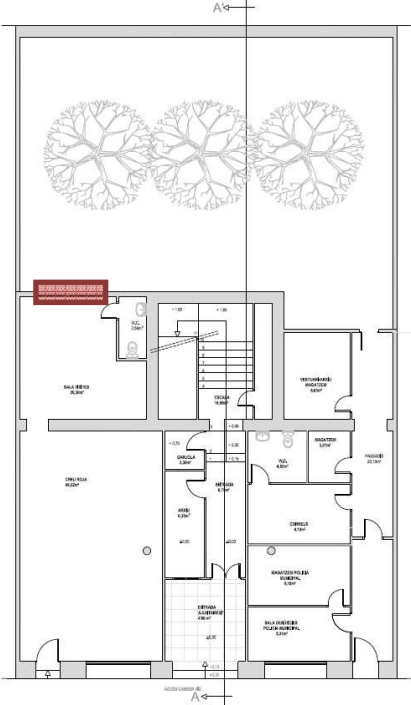
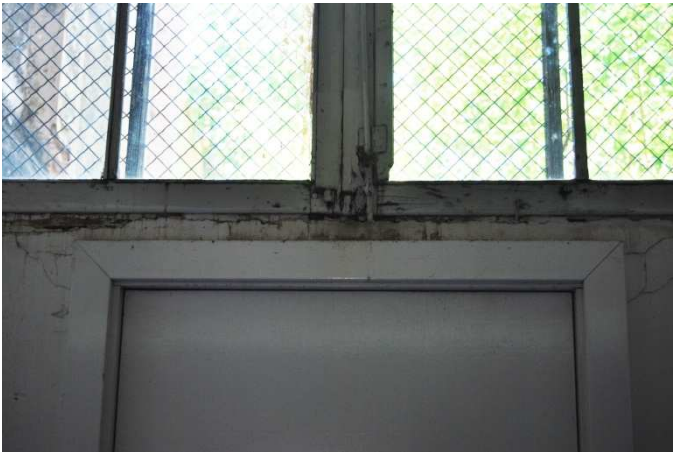
PATOLOGIA Nº	
01	HUMITAT PER FILTRACIÓ
Localització	Documentació fotogràfica

<p>L'humitat la trobem a la porta per sortir al jardí, de la Sala de Visites que trobem a la Planta Baixa.</p>

Descripció patologia	
<p>Sota la finestra podem trobar humitats per filtració. Aquestes van baixant per el parament vertical arrossegant brutícia.</p> <p>El no tenir segellat i tampoc escopidor fa que l'aigua, en cas de pluja, sigui molt fàcil de filtrar-se.</p>	
Solució	
<p>La solució al problema és molt senzilla. Primer de tot assegurarem el segellat de la finestra aplicant un segellat a la finestra. Un cop fet el segellat, afegirem un escopidor a la finestra amb la pendent adequada i amb el goteró inclòs segons CTE.</p>

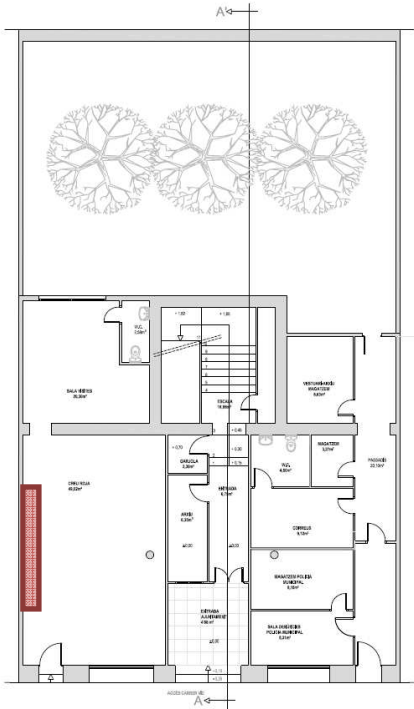
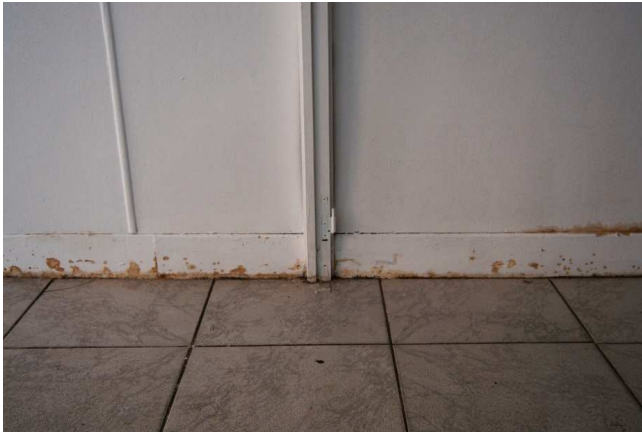
PATOLOGIA Nº	
04	HUMITATS
Localització	Documentació fotogràfica

Humitat que podem trobar a la Planta Baixa, a l'habitació de la Creu Roja.	
Descripció patologia	
<p>Humitats a la paret mitgera de la planta baixa. La humitat no és d'una gran alçada. Segurament, al estar en una zona assolellada i la ventilació de l'estança permet que el creixement de la humitat no sigui tant exagerat com en d'altres parts de l'edifici.</p> <p>Tot i així, la poca impermeabilització del terreny fa que es produeixi.</p>	
Solució	
<p>Un tractament de de les humitats amb un sistema de electroosmosis activa, invertirem el sentit ascendent de l'aigua i així, evitarem que pugui.</p>

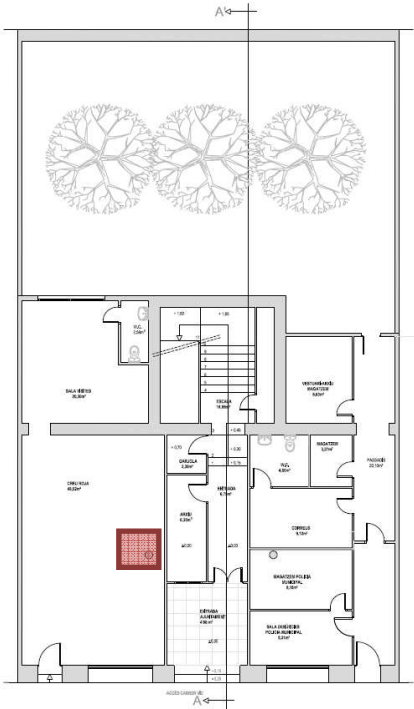
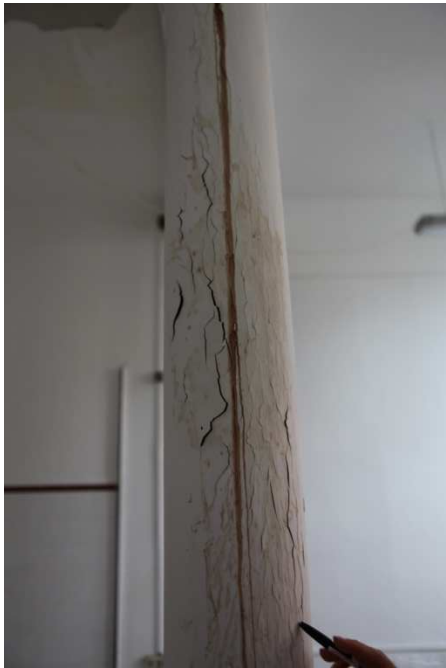
PATOLOGIA Nº	
05	OXIDACIÓ DELS PILARS METÀL·LICS
Localització	Documentació fotogràfica

L'oxidació la trobem en el pilar de Planta Baixa, el que està a la Sala de la Creu Roja.	
Descripció patologia	
<p>Degut a inundacions que ha patit l'edifici ja sigui per a problemes amb les instal·lacions d'aigua com aigua filtrada per esquerdes en dies de pluja, els pilars de ferro colat estan oxidats.</p>	
Solució	
<p>Els problemes amb les instal·lacions ja estan arreglats així que la única solució que tenim al problema és la de netejar el pilar de òxid amb algun tractament antioxidant. Un cop netejada la superfície, pintarem el pilar en algun tipus de pintura antioxidant amb un color semblant a l'original.</p>

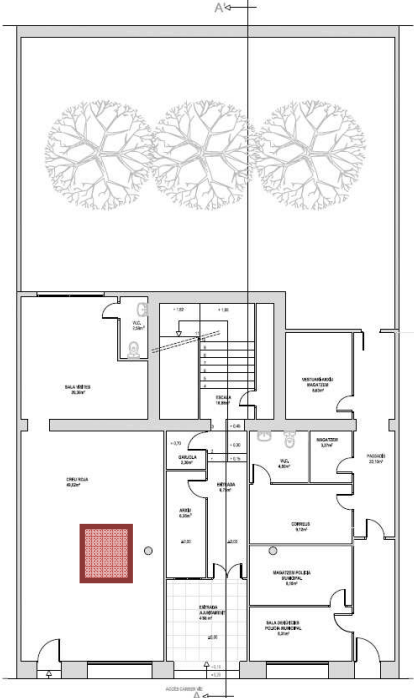
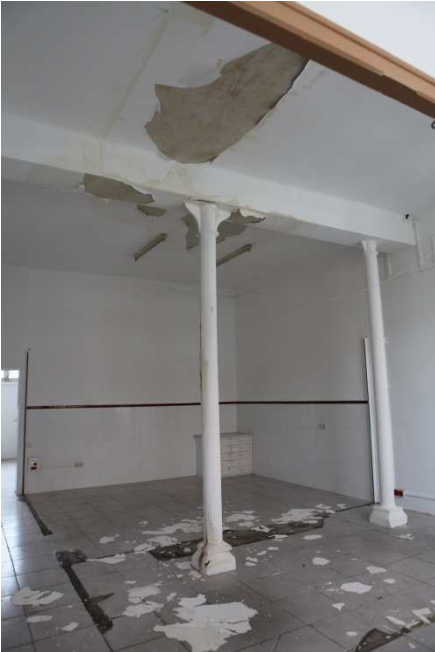
PATOLOGIA Nº	
06	DESPRENDIMENT
Localització	Documentació fotogràfica

<p>A la sala de la creu roja, a la Planta Baixa.</p>

Descripció patologia	
Degut a les inundacions que hi ha hagut a causa de les gelades i posterior trencament dels tubs de les instal·lacions d'aigua, la capa d'acabat del sostre ha patit desprendiments degut a l'estovament causat per l'aigua.	
Solució	
La solució a la patologia passaria per primerament, netejar el sostre arrancant els trossos que estiguin apunt de caure. Un cop ja està neta la superfície sense perill de que caigui més capa d'acabat i d'haver deixar assecar la superfície, hauríem d'aplicar la capa d'acabat que hi havia. En aquest cas, pintura de color blanc.

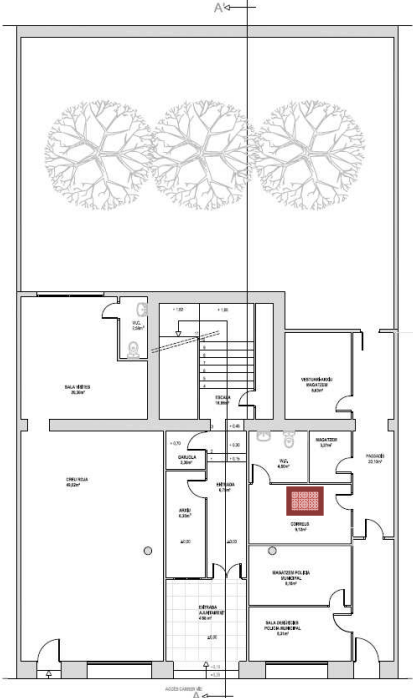
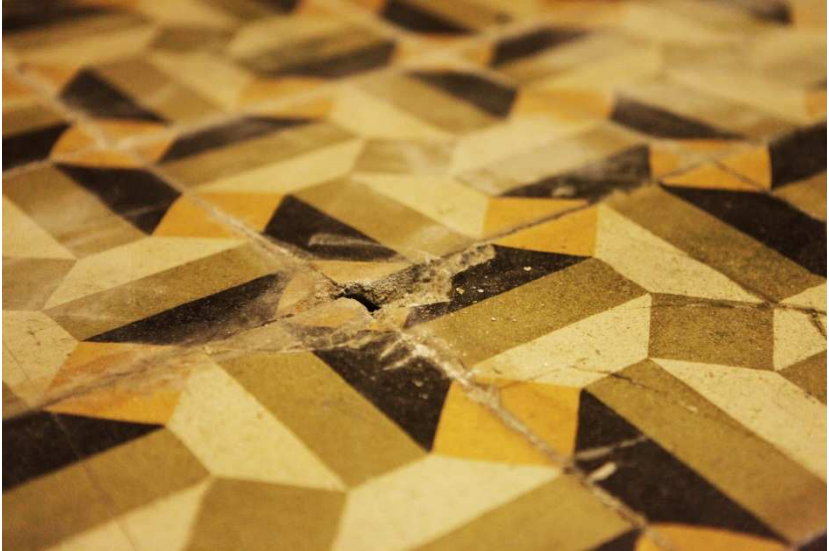
PATOLOGIA Nº	
07	EROSIÓ MECÀNICA
Localització	Documentació fotogràfica

<p>El terra de l'oficina de correus és on trobem aquesta patologia.</p>

Descripció patologia	
El terra, degut als esforços al que ha estat sotmès i per les dilatacions i contraccions que ha estat sotmès sense gaire marge per poder-se dilatar bé degut a la poca junta de dilatació que hi ha entre rajola i rajola ha provocat que algunes peces s'aixequin i s'acabin trencant de les seves cantonades.	
Solució	
La solució a aquest tipus de problema passa per a substituir les rajoles afectades i també per afegir juntes de dilatació que permetin al terra poder-se contraure o dilatar-se sense problemes i així no es tornarà a repetir el que va passar.

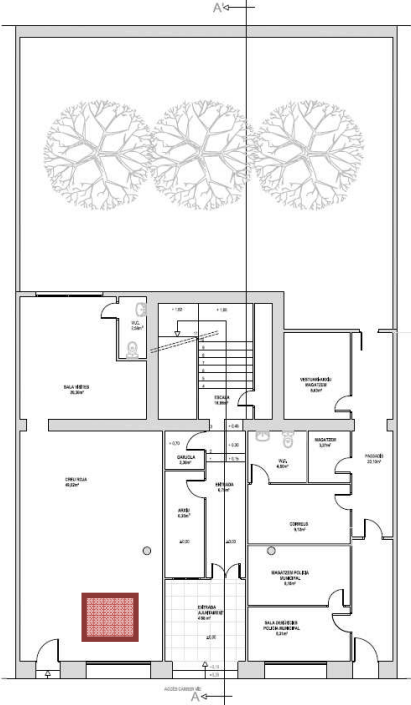
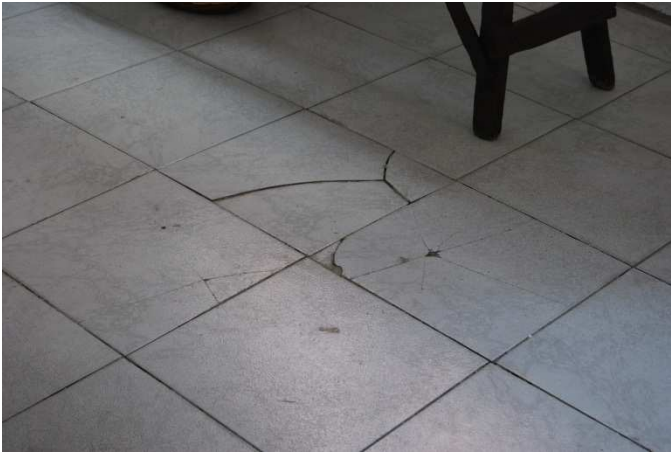
PATOLOGIA Nº	
08	EROSIÓ MECÀNICA DEL TERRA
Localització	Documentació fotogràfica

Erosions mecàniques del terra per tota la Sala de la Creu Roja situada a la Planta Baixa.	
Descripció patologia	
Degut als esforços de punxonament que ha patit el terra durant la seva vida i segurament, una possible mala col·locació de la peces al inici, ha fet que algunes rajoles de la sala de la creu roja s'hagin trencat.	
Solució	
La substitució de les rajoles trencades per rajoles en bon estat i la seva bona col·locació asseguraran de nou un terra en bon estat.

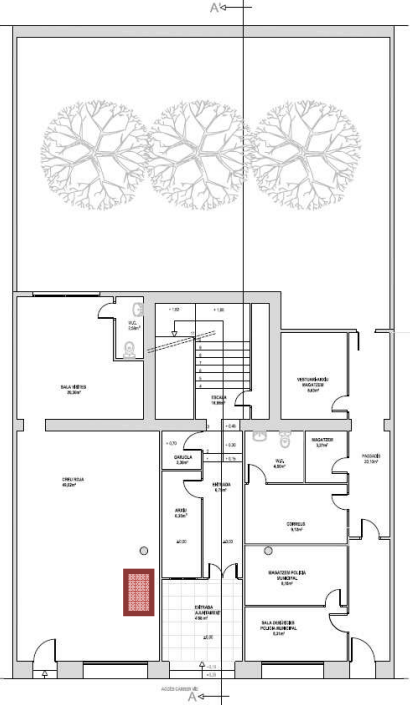
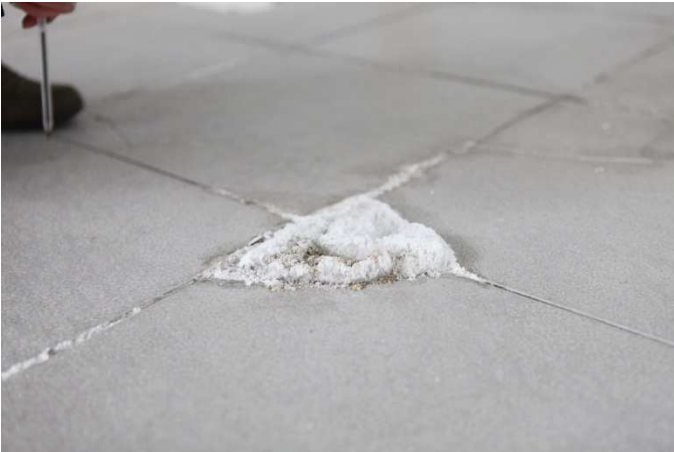
PATOLOGIA Nº	
09	AGENTS ABIÒTICS PRODUITS PER HUMITAT
Localització	Documentació fotogràfica

A la Sala de la Creu Roja, al voltant i proximitats del pilar metàl·lic.	
Descripció patologia	
La poca protecció a filtració que segurament disposa la Planta Baixa ha fet que la humitat estigui present en les juntes de les rajoles en forma de fongs de color blanc que generen com una espècie d'espuma.	
Solució	
La solució a la patologia trobada passaria per poder inserta alguns tipus de làmina que no deixi passar l'aigua per poder evitar les humitats que es generen en el terra de la Planta Baixa.

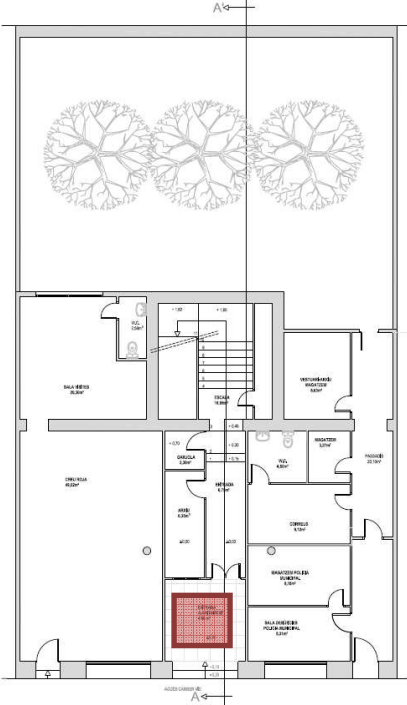
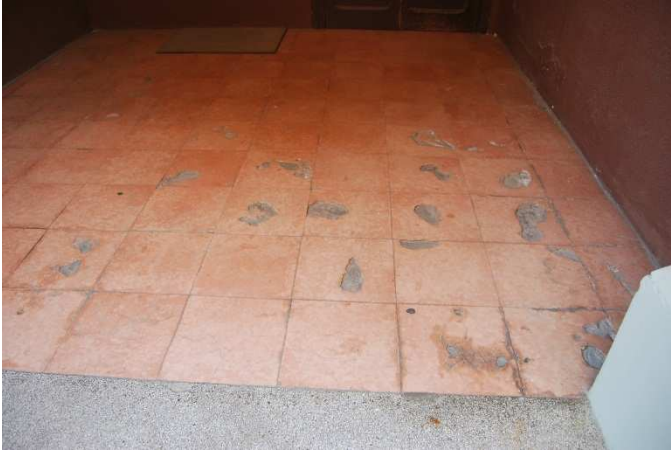
PATOLOGIA Nº	
10	EROSIÓ MECÀNICA DEL TERRA
Localització	Documentació fotogràfica

<p>A l'entrada de l'Ajuntament, podem veure l'erosió mecànica que ha patit el terra.</p>

Descripció patologia	
<p>El terra de l'entrada de l'Ajuntament ha esta exposat a agents exteriors com el clima o humitat. A més a més, els diferents esforços que ha patit durant la vida, sobretot forces de punxonament ha fet que moltes de les peces ceràmiques de l'entrada s'hagin erosionat, degut a que s'han debilitat entre unes coses i les altres.</p>	
Solució	
<p>La substitució de totes les peces que formen l'entrada de l'Ajuntament seria l'opció o solució més correcta, ja que s'han de canviar moltes d'elles i les que semblen estar bé, estan començant a trencar-se.</p>

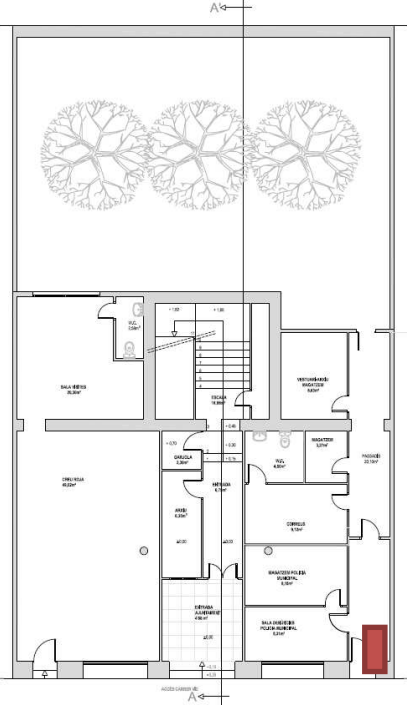
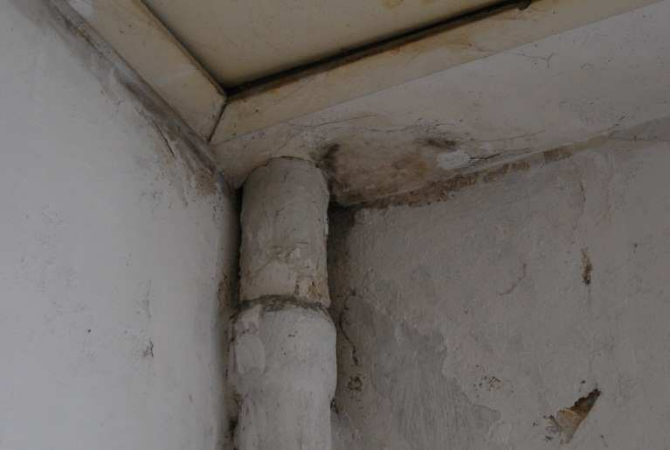
PATOLOGIA Nº	
11	HUMITATS
Localització	Documentació fotogràfica

<p>Humitat que trobem al baixant del passadís de la Planta Baixa. Just al entrar, a mà dreta.</p>

Descripció patologia	
<p>A la Planta Baixa trobem una humitat causada per la fuga d'aigua que es produeix per la canonada de fibrociment que hi ha. Aquesta humitat, , s'estén per les parets que estan properes a la canonada i va baixant per parament vertical.</p>	
Solució	
<p>La solució per aquesta patologia és la de substituir la peça que produeix la fuga d'aigua i per tant, l'humitat per una de nova. La retirada de l'antiga peça serà per una unitat experta en retirar fibrociment ja que la canonada, és d'aquest material.</p>

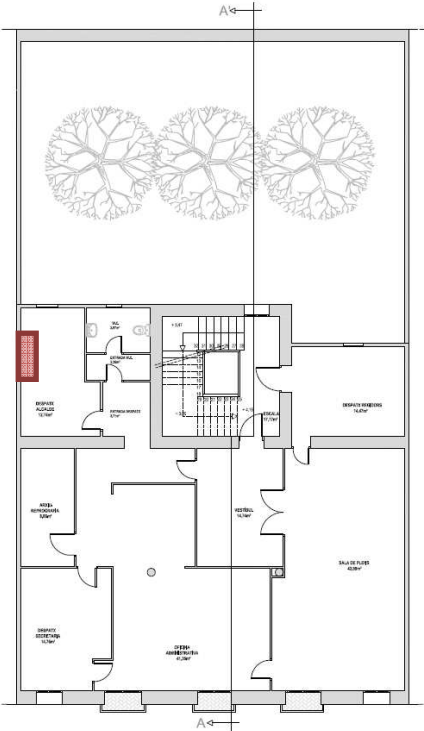
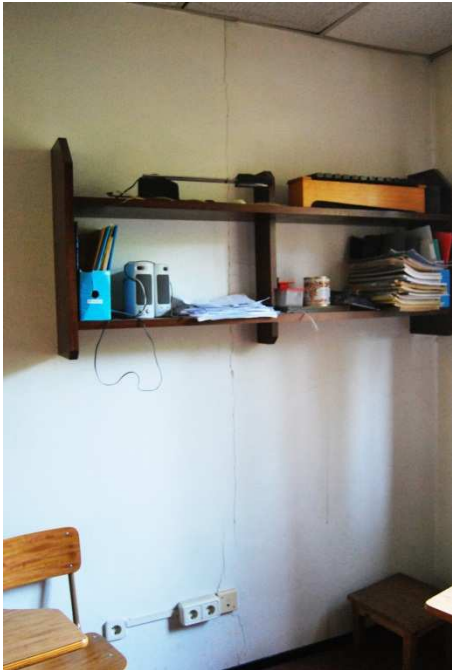
PATOLOGIA Nº	
13	FISSURA VERTICAL EN PARET
Localització	Documentació fotogràfica

Fisura que trobem en la paret mitgera del depatx de l'alcalde.	
Descripció patologia	
Fissura vertical que va des de la part inferior de la paret fins a la superior. Les possibles deformacions que pateixen els forjats provocant nous esforços i assentaments puntuals han fet que aparegui aquesta fissura en el parament vertical.	
Solució	
El primer que haurem de fer es parar l'assentament. Per això, haurem de reforçar el forjat que està provocant l'assentament puntual. Un cop el forjat s'hagi reforçat, Després, substituïrem la capa d'acabat que és l'afectada, per una amb les mateixes característiques. Per això, picarem i eliminarem la capa d'acabat afectada i la substituïrem per una de nova amb iguals característiques.

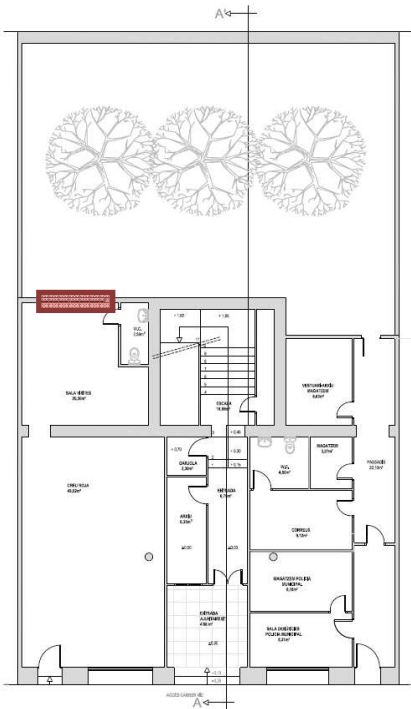
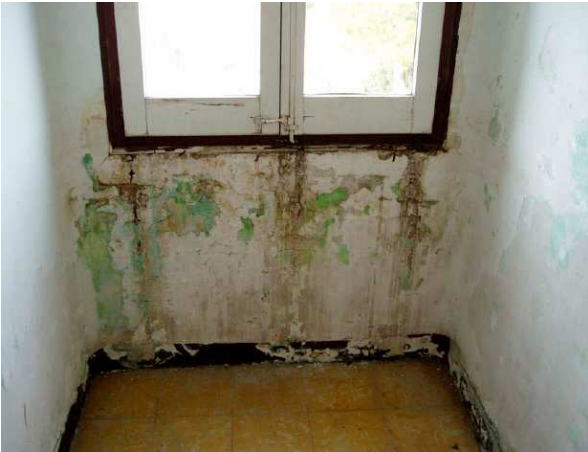
PATOLOGIA Nº	
14	HUMITAT PER FILTRACIÓ
Localització	Documentació fotogràfica

Humitat situada a la finestra del despatx de l'Alcade.	
Descripció patologia	
Sota la finestra podem trobar humitats per filtració. Aquestes van baixant per el parament vertical arrossegant brutícia i estovament la capa d'acabat fent que aquesta caigui. La mala col·locació de la fusteria, el no segellat de la finestra, la no existència del trencaaigües i la porositat de la façana posterior així com l'erosió que pateix fa que l'aigua, en cas de pluja, sigui molt fàcil de filtrar-se.	
Solució	
Per a solucionar aquesta humitat el que farem es afegir un escopidor a la finestra amb el seu trencaaigües corresponent. També haurem de segellar la finestra correctament ja que és la falta d'aquesta el que fa que es filtri l'aigua acumulada per la manca del escopidor i la poca inclinació d'aquest.

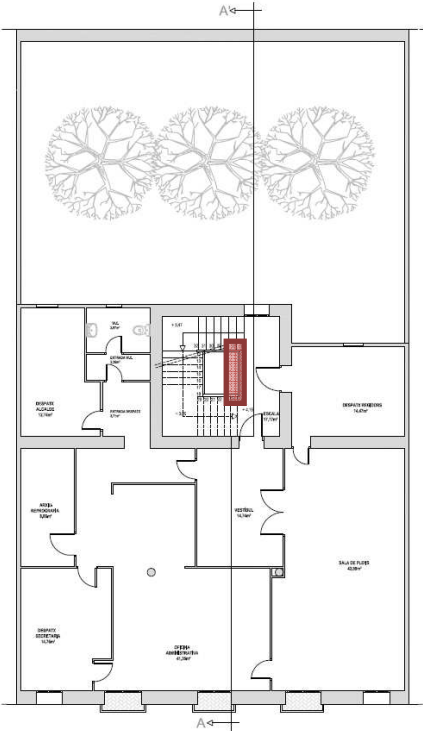
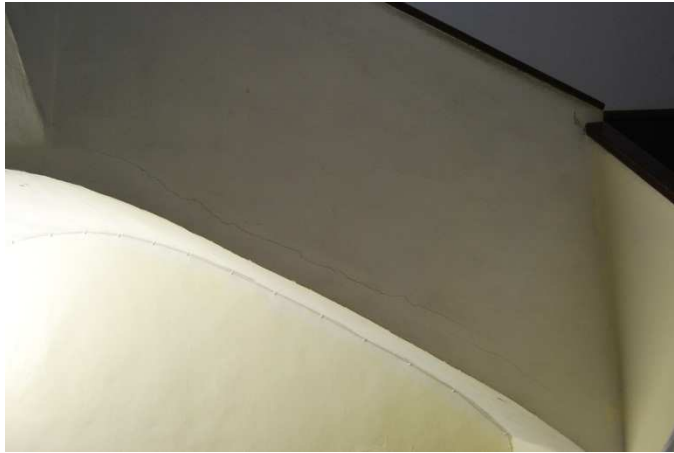
PATOLOGIA Nº	
15	FISSURA HORITZONTAL
Localització	Documentació fotogràfica

Fissura que trobem al forat d'escala, a nivell de la planta primera.	
Descripció patologia	
En el forat d'escala hi ha una fissura superficial en la capa d'acabat del parament vertical. Aquesta fissura, és molt superficial i està provocada per les variacions la humitat que en aquesta zona hi ha.	
Solució	
La solució de la patologia és la de eliminar la zona afectada. Després cobrirem la zona afectada amb resines acríliques i una armadura de polièster per absorbir els moviments provocats per les humitats en la zona. Per últim, una capa de pintura elàstica ens ajudarà a tapar la fissura i que no es vegi.

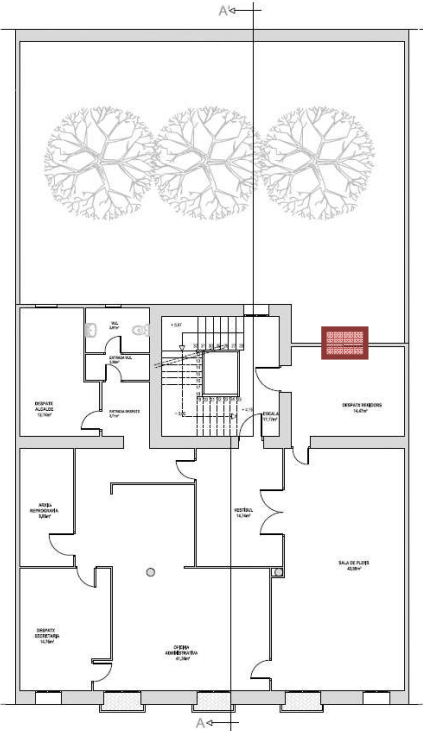
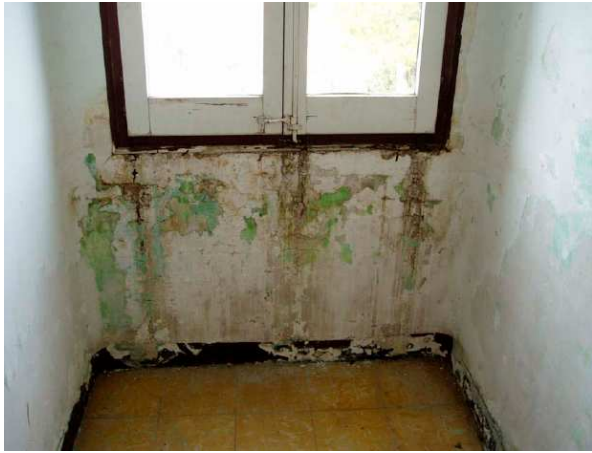
PATOLOGIA Nº	
16	HUMITAT PER FILTRACIÓ
Localització	Documentació fotogràfica

Humitat per filtració a la finestra del despatx de regidors, situar a la Planta Primera.	
Descripció patologia	
Sota la finestra podem trobar humitats per filtració. Aquestes van baixant per el parament vertical arrossegant brutícia i estovament la capa d'acabat fent que aquesta caigui. La mala col·locació de la fusteria, el no segellat de la finestra, la no existència del trencaaigües i la porositat de la façana posterior així com l'erosió que pateix fa que l'aigua, en cas de pluja, sigui molt fàcil de filtrar-se.	
Solució	
Per a solucionar aquesta humitat el que farem es afegir un escopidor a la finestra amb el seu trencaaigües corresponent. També haurem de segellar la finestra correctament ja que és la falta d'aquesta el que fa que es filtri l'aigua acumulada per la manca del escopidor i la poca inclinació d'aquest.

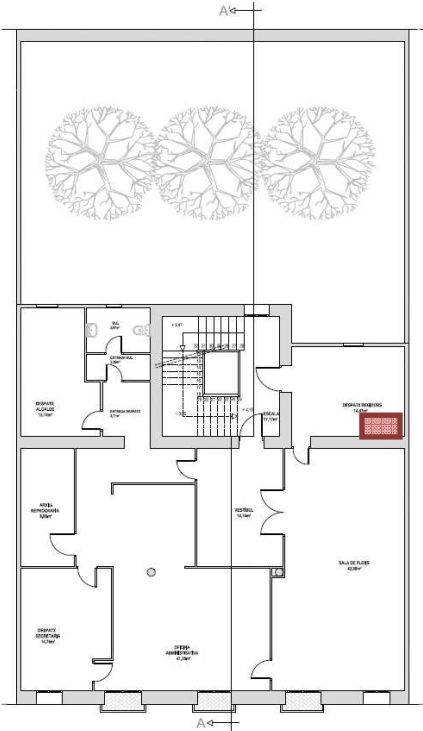
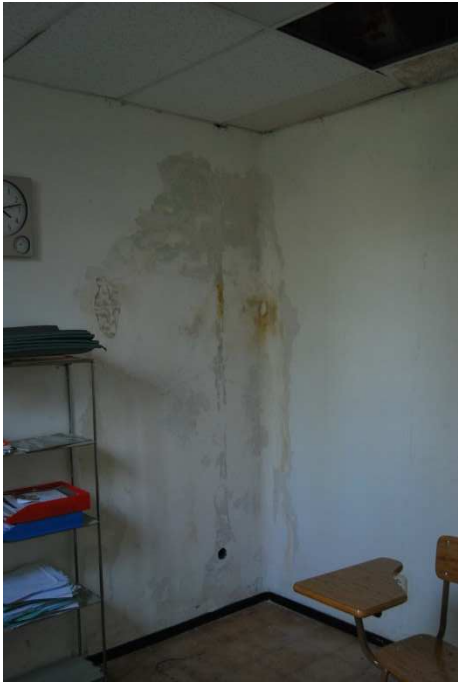
PATOLOGIA Nº	
17	HUMITAT ACCIDENTAL
Localització	Documentació fotogràfica

<p>Humitat que trobem a les parets del despatx de regidors de la Planta Primera.</p>

Descripció patologia	
Les gelades de l'hivern van fer que una canonada d'aigua reventés provocant la posterior inundació de la Planta Primera. La gravetat de la inundació ha fet que apareguin humitats com la exposada on es veu perfectament que la humitat és descendent i no ascendent com la gran majoria.	
Solució	
Deixar assecar la paret. No fa falta cap tipus de tractament especial per aquest tipus d'humitat.

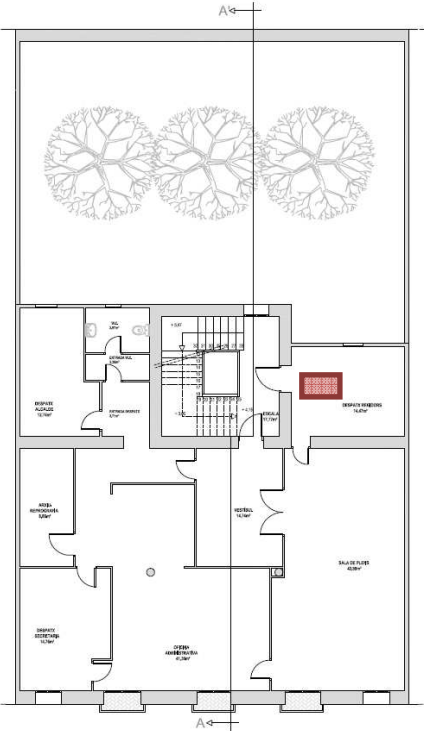
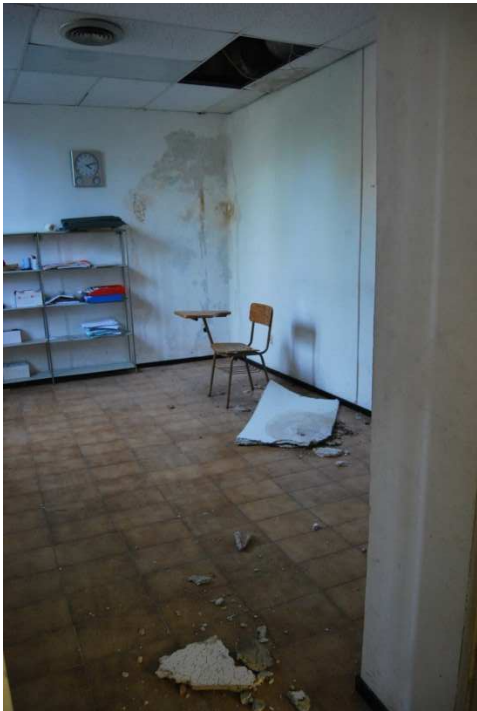
PATOLOGIA Nº	
18	DESPRENDIMENTS
Localització	Documentació fotogràfica

<p>A la Planta Primera, en el despatx de regidors, és on trobem el desprendiment del sostre.</p>

Descripció patologia	
El despreniment d'algunes de les plaques del fals sostre són degudes a les inundacions que va causar el trencament d'un conducte d'aigua al gelar-se al hivern. L'estovament que va provocar l'aigua a les plaques van fer que aquestes es deformessin i acabessin caient al terra.	
Solució	
La solució correcta seria deixar assecar el sostre i un cop sec, substituir les plaques caigudes per unes de noves de característiques similars.

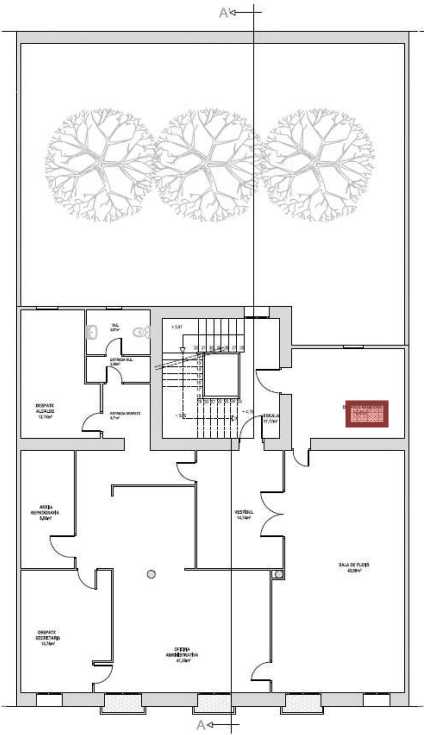
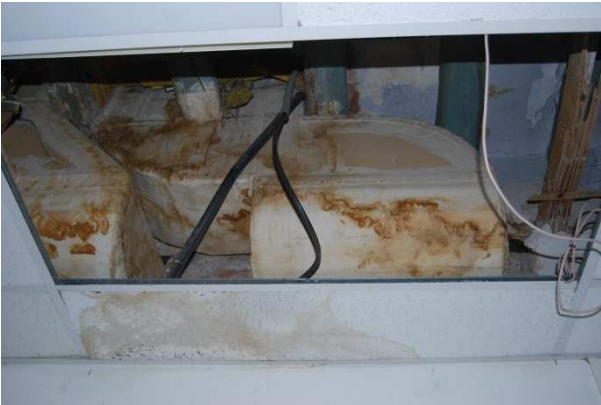
PATOLOGIA Nº	
19	OXIDACIÓ
Localització	Documentació fotogràfica

<p>En el despatx de regidors, de la planta primera.</p>

Descripció patologia	
<p>Els tubs d'aire condicionat pateixen oxidació a causa de l'ambient humitat al que estan exposats en aquesta zona.</p> <p>El fet de tenir a sobre seu una terrassa mal impermeabilitzada i les inundacions que ha patit aquest forjat degut al trencament d'alguns tubs d'aigua per les gelades, a fet que aquests conductes pateixin oxidació.</p>	
Solució	
<p>La millor manera per solucionar el problema seria primer de tot aïllar bé la terrassa que hi ha a sobre ja que no estaria exposat a humitats tant altes. Un cop aconseguit això, s'hauria de netejar la superfície afectada amb un tractament antioxidant per a eliminar tot l'òxid i deixar els conductes com nous.</p>

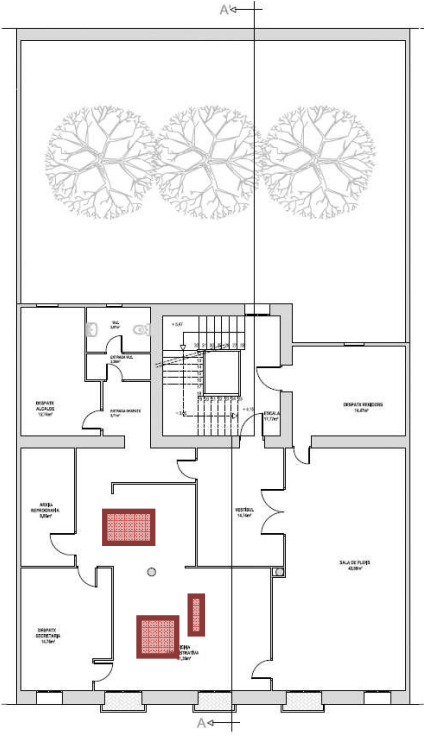
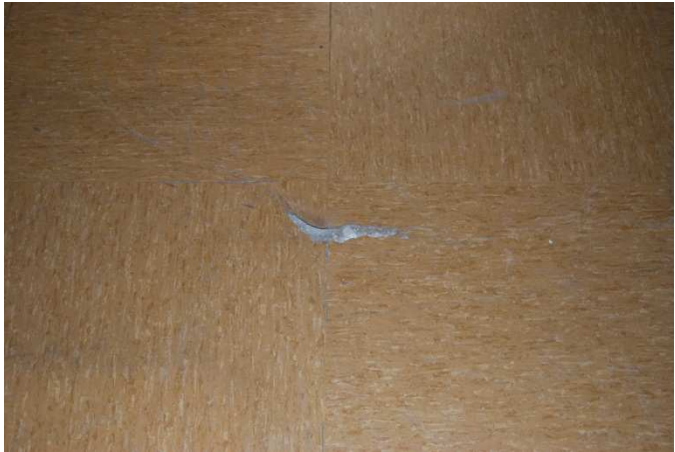
PATOLOGIA Nº	
20	EROSIÓ MECÀNICA DEL TERRA
Localització	Documentació fotogràfica

<p>Erosió del terra repartit per tota la oficina adminsitrativa de la Planta Primera.</p>

Descripció patologia	
<p>El terra en la Primera Planta està realitzat per un tipus de moqueta per tal d'aïllar acústicament. La seva mala col·locació sobre el terra sense polir i els esforços de punxonament que està sotmès dia rere dia ha fet que en molts llocs, la moqueta s'hagi trencat provocant a vegades que la gent s'entrebanqui.</p>	
Solució	
<p>La solució passaria per a arrencar tota la moqueta ja que s'està obrint per molts llocs i substituir-la per un terra acústic adequat com el que hi ha descrit en el projecte.</p>

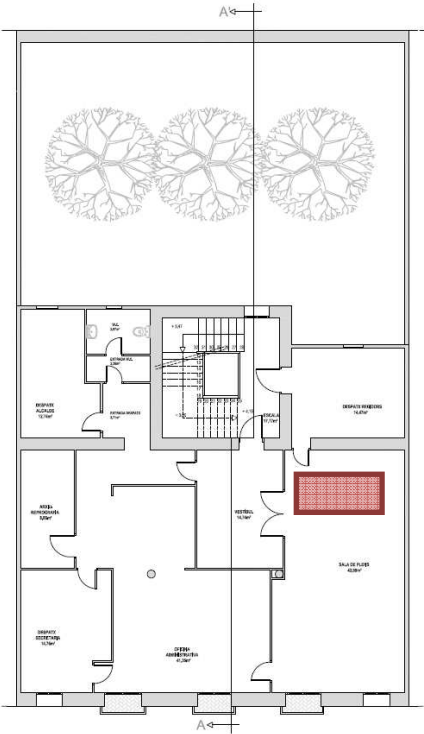
PATOLOGIA Nº	
21	ABOMBAMENT
Localització	Documentació fotogràfica

<p>Abombament del fals sostre a la Sala de Plens situada a la Planta Primera.</p>

Descripció patologia	
<p>Abombament de les plaques de cartró guix que conformen el fals sostre. Les inundacions per pluges i les gelades que van provocar la ruptura d'alguns conductes d'aigua ha fet que aquestes s'estovin i per tant, adoptin una nova forma.</p> <p>Tot i que de moment estan aguantant-se, tal i com es mostra a la foto, no seria extrany que aquestes, per la força de la gravetat així com altres esforços que puguin patir les facin acabar de caure al terra.</p>	
Solució	
<p>La substitució de les plaques de cartró guix que han quedat afectades per la humitat i les inundacions per unes plaques de característiques similars a les que ja hi ha.</p>

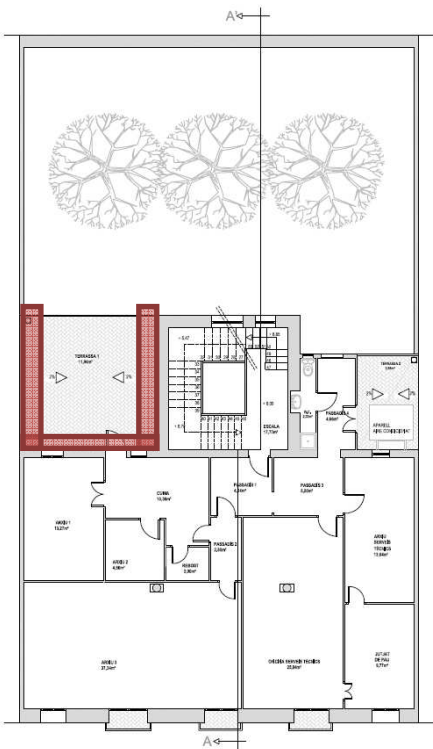
PATOLOGIA Nº	
22	EROSIÓ FÍSICA
Localització	Documentació fotogràfica

<p>Erosió situada a les parets de la terrassa de la Planta Segona.</p>

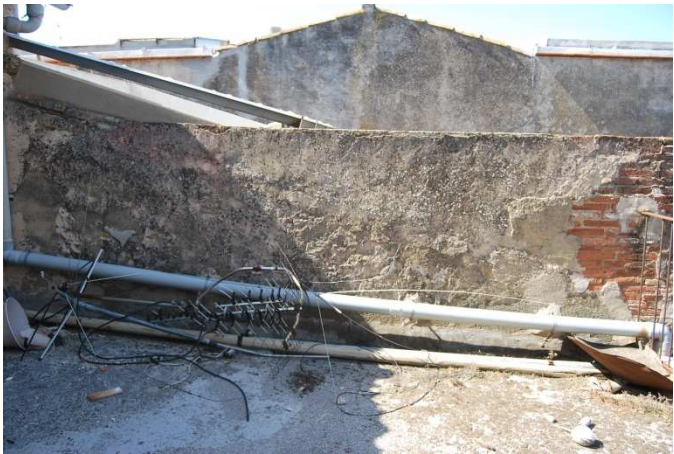
Descripció patologia	
<p>La orientació de la façana posterior i els agents exteriors han fet que molta superfície de les capes d'acabat que formen part de la façana posterior hagin perdut les seves propietats inicials i per tant, ens trobem amb erosions de les capes on a vegades, s'han convertit en desprendiments.</p>	
Solució	
<p>La solució del problema passa per repicar les capes d'acabat afectades fins arribar al element de suport d'aquestes. A continuació netejarem la superfície de l'element de suport per a després, aplicar una malla metàl·lica i re-farem la capa d'acabat amb un morter amb gran plasticitat, per absorbir els moviments higrò-termeics al qual està exposat aquests elements. Per últim, pintarem la paret amb el color que digui el projecte.</p>

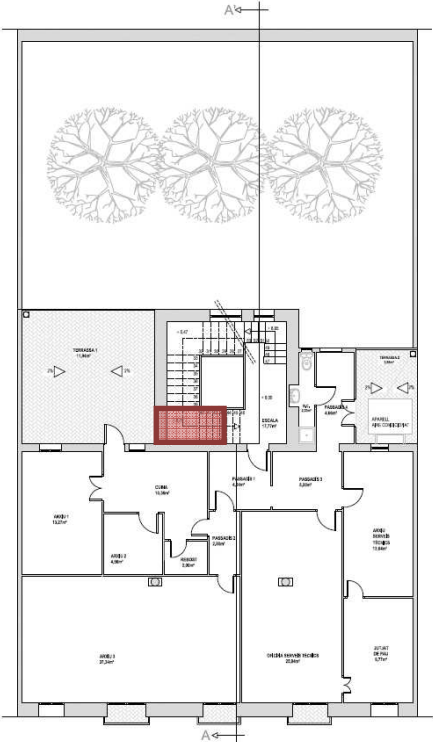
PATOLOGIA Nº	
23	
HUMITATS PER FILTRACIÓ	
Localització	Documentació fotogràfica

Humitat al forat d'escala.	
Descripció patologia	
La humitat per filtració que trobem al forat d'escala és de les més acusades que hi ha en l'edifici. La situació de la humitat, ajuda molt a entendre d'on prové . La humitat, està sota la coberta i a mes a més en un punt conflictiu ja que és on s'ajunta la coberta amb el parament vertical de la torre. L'erosió dels materials que formen la paret augmenten la porositat, el no tenir impermeabilitzant en aquest punt i el vent i altres condicions climatològiques ajuden a la filtració de l'aigua	
Solució	
La solució passaria per ficar una capa impermeabilitzant en aquest punt conflictiu de la coberta. Aquesta capa impermeabilitzant haurà de complir el CTE i per tant, haurà de pujar el parament vertical com a mínim 25cm. i sortir de sota les teules on, haurà de ser introduïda mínim 10cm. per sota les teules.

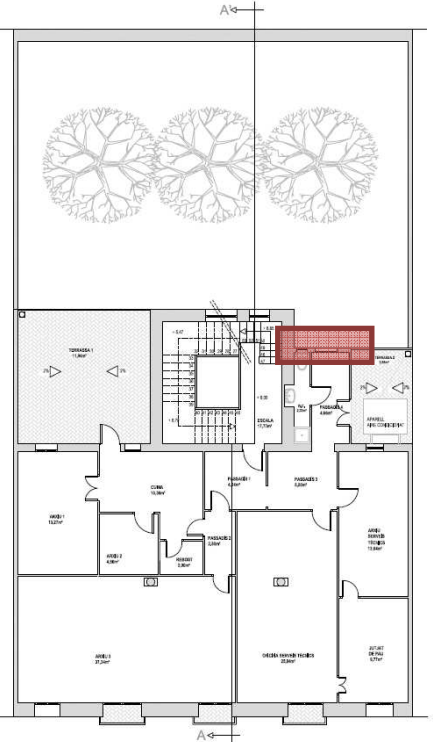
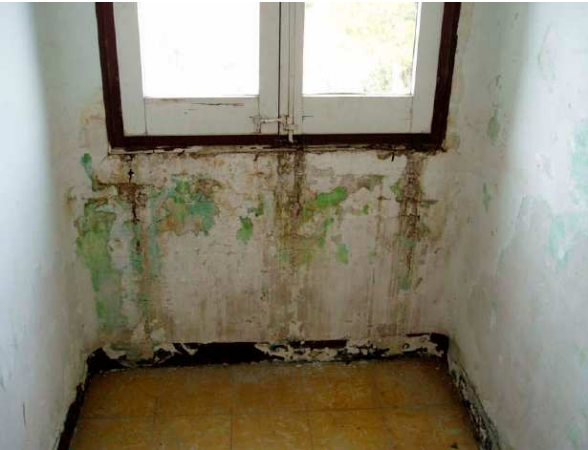
PATOLOGIA Nº	
24	
HUMITAT PER FILTRACIÓ	
Localització	Documentació fotogràfica

Patologia trobada en la finestra que està entremig del lavabo i la terrassa exterior de la Planta Segona.	
Descripció patologia	
Sota la finestra podem trobar humitats per filtració. Aquestes van baixant per el parament vertical arrossegant brutícia i estovament la capa d'acabat fent que aquesta caigui. La mala col·locació de la fusteria, el no segellat de la finestra, la no existència del trenca aigües i la porositat de la façana posterior així com l'erosió que pateix fa que l'aigua, en cas de pluja, sigui molt fàcil de filtrar-se.	
Solució	
Per a solucionar aquesta humitat el que farem es afegir un escopidor a la finestra amb el seu trencaaigües corresponent. També haurem de segellar la finestra correctament ja que és la falta d'aquesta el que fa que es filtri l'aigua acumulada per la manca del escopidor i la poca inclinació d'aquest.

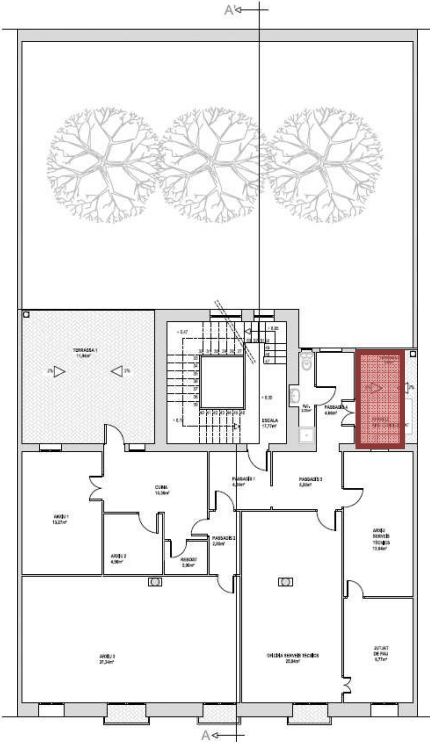
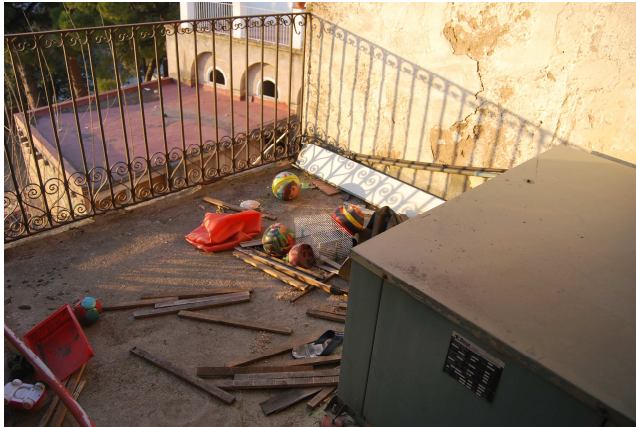
PATOLOGIA Nº	
25	EROSIÓ FÍSICA
Localització	Documentació fotogràfica

<p>Erosió física al terra de la terrassa de la Planta Segona.</p>

Descripció patologia	
<p>Les condicions climatològiques a la que estan exposats el elements de la façana posterior són dures. La gran humitat, la poca incidència del sol i gelacitats a l'hivern han fet que els materials d'aquesta zona es debilitin i perdin la seva resistència inicial.</p> <p>Tot això, ha fet que els materials s'erosionin, de tal manera que s'acumula petites muntanyes del material com si fos sorra al llarg de la terrassa.</p>	
Solució	
<p>Repicar tota la terrassa fins arribar a la superfície del element de suport. A continuació, netejarem aquesta superfície de suport per a poder-hi fer la capa d'acabat amb un morter amb gran plasticitat, per absorbir els moviments higrò-termeics al qual està exposat aquests elements. Per últim, al ser terrassa, aplicarem una capa d'acabat amb rajoles de gres, que ajudaran a que l'aigua en cas de pluja llisqui més i ens evitarà, a llarg termini, nous problemes d'erosió del morter.</p>

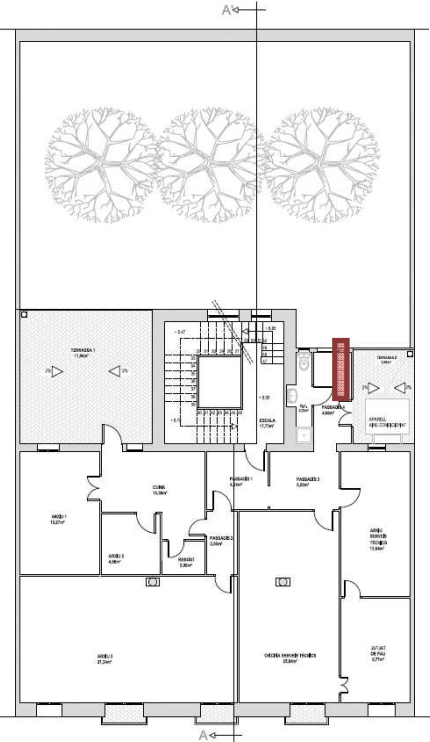
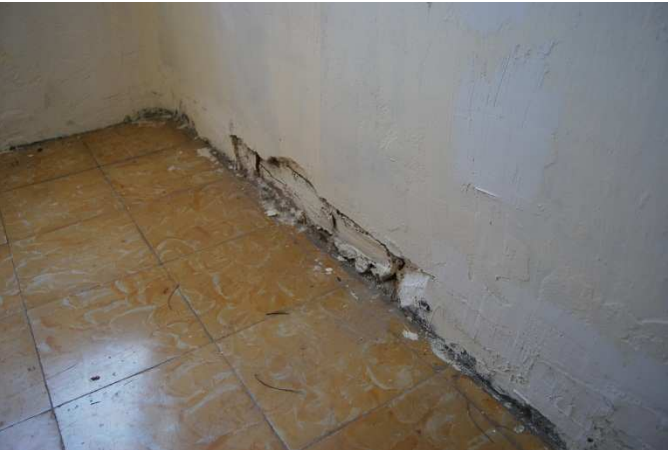
PATOLOGIA Nº	
26	DESPRENDIMENT DEL MATERIAL
Localització	Documentació fotogràfica

<p>Desprendiments al passadís entre el lavabo i la terrassa exterior, situat a la Planta Segona.</p>

Descripció patologia	
<p>En el passadís podem trobar la part inferior com la capa d'acabat de la paret s'ha desprès. Degut a la circulació que hi ha en aquest zona així com les dilatacions i contraccions que es pot patir en la zona i la poca elasticitat del material d'acabat a provocat que algunes de les parts inferiors del passadís s'hagin desprès.</p>	
Solució	
<p>Repicar tota la capa d'acabat en la seva totalitat. Seguidament, aplicarem una malla metàl·lica i re-farem la capa d'acabat amb un morter amb gran plasticitat, per absorbir els moviments higrò-termeics. Per acabar, donarem diverses capes de pintura plàstica.</p>

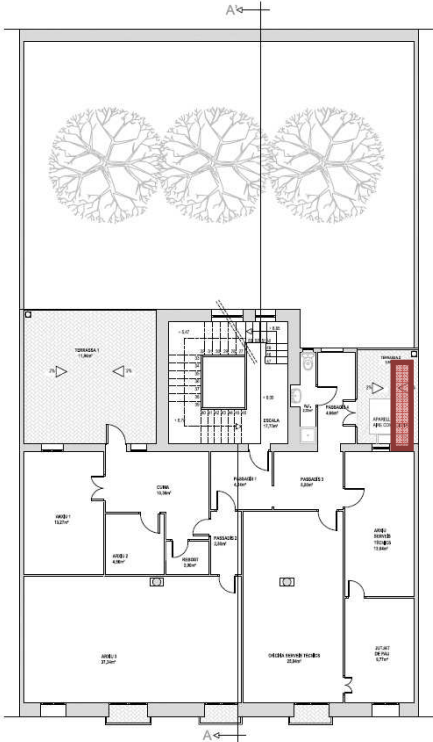
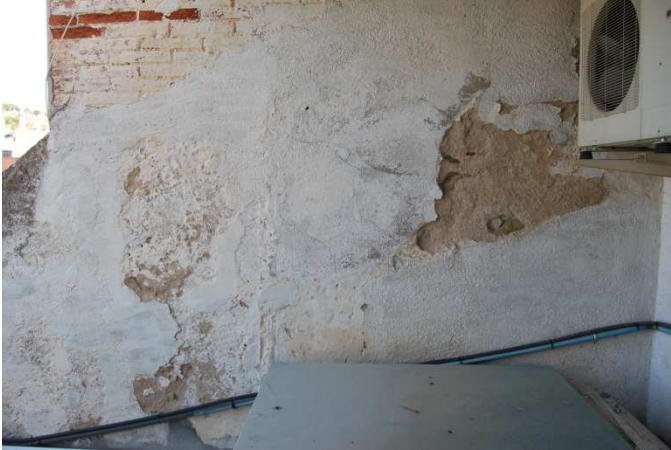
PATOLOGIA Nº	
27	
DESPRENDIMENTS PARET	
Localització	Documentació fotogràfica

<p>Desprendiments a la paret de la terrassa petita que hi ha a la Planta Segona.</p>

Descripció patologia	
Les condicions climatològiques extremes que hi ha en aquesta cara de l'edifici, les grans humitats i les gelacitats al hivern han fet que el materials d'aquesta zona s'estovin i perdin resistència i les propietats inicials. En alguns casos tot això a provocat erosions i en d'altres, com aquest cas, desprendiments de les capes.	
Solució	
El que haurem de fer és eliminar, si es que encara en queda, la capa d'acabat fins arribar al element de suport. Després, netejarem ben bé la superfície de l'element de suport per a poder-hi ficar-hi després la capa d'acabat amb un morter amb gran plasticitat, per absorbir els moviments higro-tèrmics que pot patir l'element en aquesta zona de l'edifici.

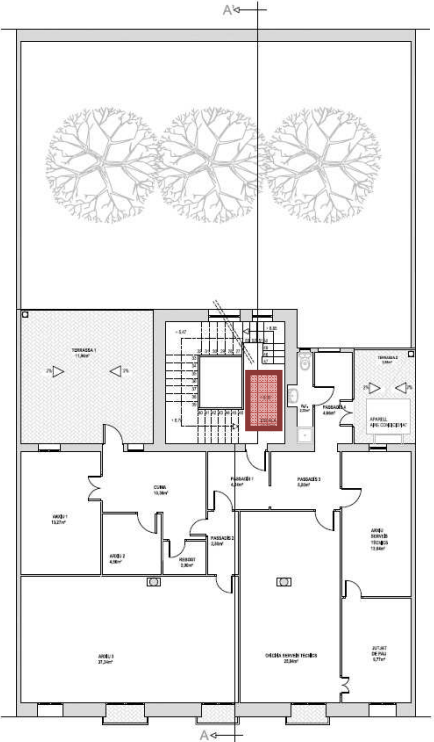
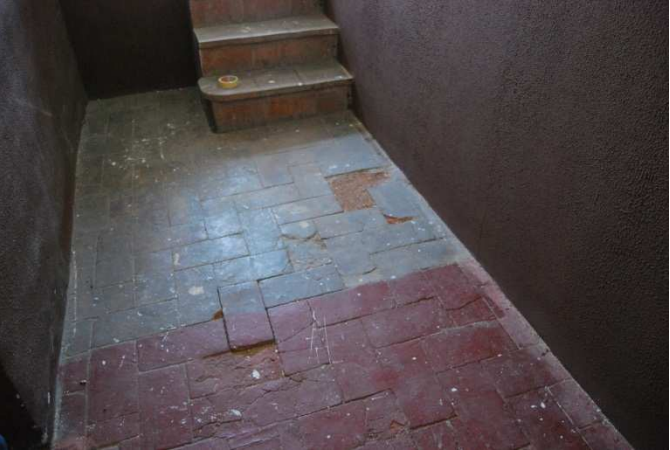
PATOLOGIA Nº	
28	
EROSIÓ MECÀNICA DEL TERRA	
Localització	Documentació fotogràfica

<p>Erosions mecàniques al llarg del replà d'escala de la Planta Segona.</p>

Descripció patologia	
La poca resistència del material amb el que està fet les peces ceràmiques del terra i els esforços mecànics que han tingut que patir durant la seva vida, sobretot de punxonament, han fet que moltes zones del terra pateixin un desgast en la seva superfície, arribant fins i tot el trencament total de la peça.	
Solució	
La substitució total d'aquests terres per terres més resistents al punxonament que estan exposats dia rere dia.
